Saint-Brice – Abbaye de Châtres

Opération préventive de diagnostic (2017)

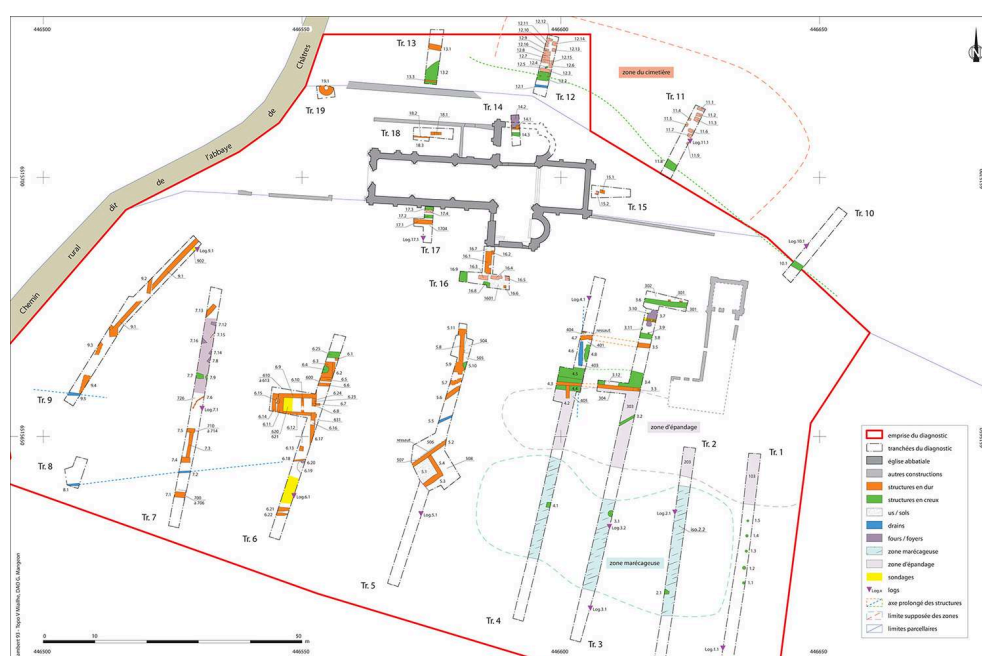
Fig. 1 – Plan général du diagnostic, localisation des sondages et des structures mises au jour

- 2 Ce diagnostic, concernant une emprise de 15 575 m², a été mené par trois à quatre agents de l'Inrap du 11 au 29 septembre 2017. Dix-neuf sondages ont été réalisés, ils représentent une surface d'environ 1 264 m² soit près de 8,4 % de l'emprise prescrite. De cette emprise totale, il convient de soustraire l'église abbatale dont l'intérieur ne faisait pas partie du diagnostic.

- 3 Les dix-neuf sondages réalisés se sont tous avérés positifs à des degrés variables allant d'une structure isolée à des sondages atteignant 150 m² entièrement positifs. Les vestiges sont par endroits quasiment affleurants.

- 4 Les structures mises au jour correspondent tout aussi bien à des maçonneries, des aménagements fossoyés, des sépultures ou encore à des fours. Si quelques éléments modernes et contemporains ont été identifiés, il apparaît que l'essentiel des vestiges observés sont médiévaux. Ils permettent d'appréhender l'organisation générale de cette abbaye bien au-delà des limites claustrales.
